**UNIVERSIDAD ESTATAL DEL SUR DE MANABÍ**  
**UNIDAD ACADÉMICA CIENCIAS DE LA CONSTRUCCIÓN**  
**CARRERA INGENIERÍA CIVIL**

**TESIS DE GRADO**  
**PREVIA A LA OBTENCIÓN DEL TÍTULO DE:**  
**INGENIERO CIVIL**

**“ESTUDIOS PARA EL CONTROL EROSION QUE  
CIRCUNDAN EN LA ZONA URBANA DE LA CIUDAD DE  
JIPIJAPA”.**

**“ESTUDIOS PARA EL CONTROL DE EROSION EN LAS COLINAS QUE  
CIRCUNDAN LA ZONA URBANA DE LA CIUDAD DE JIPIJAPA”.**

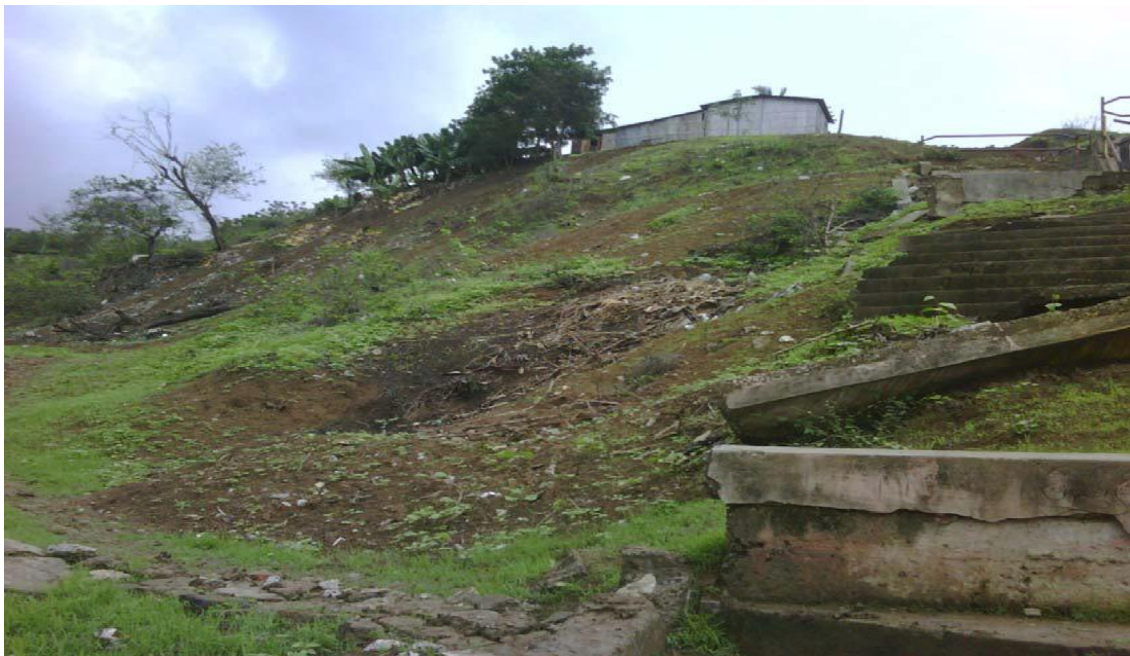
Cerro La Mona. Se observa una inclinación de la superficie hacia la izquierda, probable indicadora de la Reptación de la ladera hacia la Avenida Café al pie del Río Jipijapa. (22.01.2010.)

Al parecer este fenómeno se ha observado en la margen derecha del Río Jipijapa, en las laderas de un tramo de la Avenida del Café, Cerro de La Mona, así como en otras laderas como las del Cristo del Consuelo, en menor escala.

Cuando está activa la Reptación, el fenómeno se expresa en las zonas con árboles donde los troncos tienden a inclinarse durante toda su vida hacia la ladera. En las zonas pobladas con veredas, muros, o viviendas de hormigón o mampostería, toman una superficie ondulada o se agrietan. Esto es general en las Zonas Geotécnicas

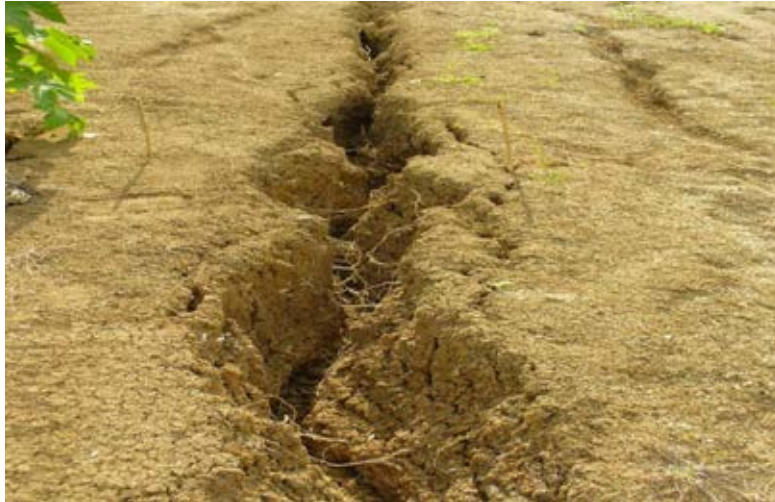
En áreas cubiertas de vegetación se pueden utilizar bandejas o recipientes colocándolas al pie de las vertientes en estudio, justo donde desemboquen las aguas de arroyada. Al

cesar el flujo, se procede a determinar la cantidad de materiales atrapados en dichos recipientes.
